## Entfernung hartnäckiger Verkokungen an Dieselmotoren

# AUF EINEN BLICK - TECHNISCHE INFO

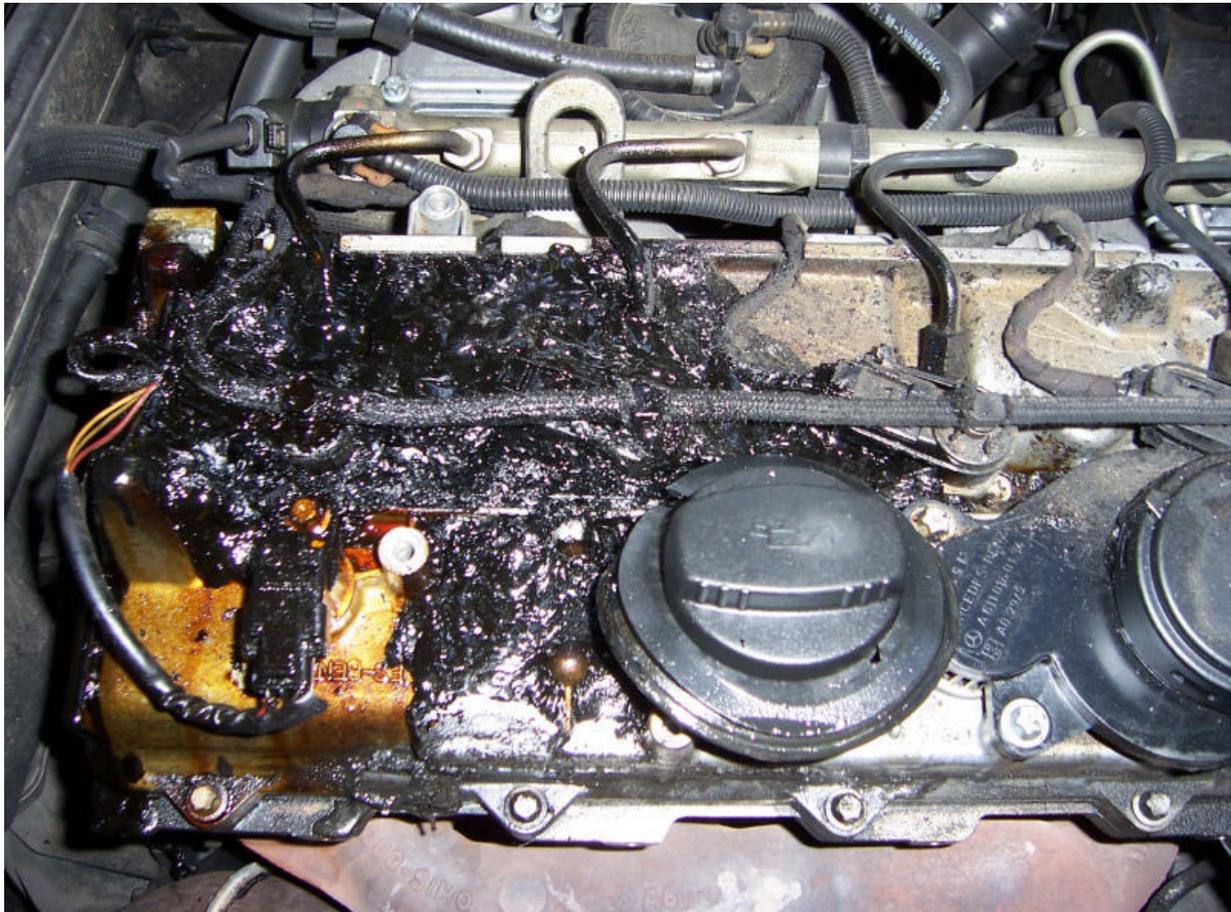
Bei Common-Rail Dieselmotoren treten oft starke Verschmutzungen am Ventildeckel auf. Wegen schadhafter Dichtringe am Sitz der Injektoren tritt dort ein Gemisch aus Diesel, Ruß und Abgas aus und verkocht zu einer extrem hartnäckigen Kruste (Bild 1). Diese Kruste überzieht manchmal den gesamten Ventildeckel, oft zentimeterdick und hart wie Steinkohle.

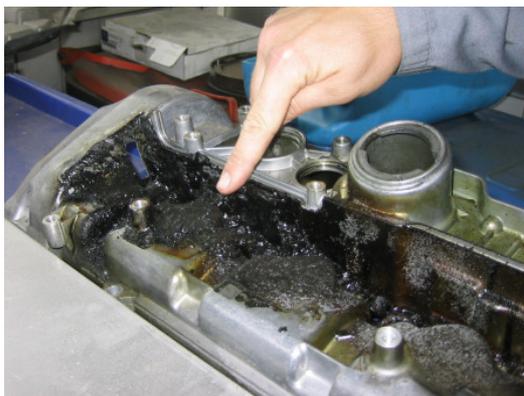
Um den Motor von diesen extremen Verschmutzungen zu befreien und anschließend die defekten Dichtungen zu wechseln, müssen Leitungen, Kabel und vor allem der Injektor ausgebaut werden. Evtl. ist eine Demontage des Ventildeckels erforderlich (Bild 2).

Wegen der starken Verkrustung ist dies nicht möglich. Die Haltekrallen der Injektoren sind völlig „zugewachsen“ und nicht zugänglich.

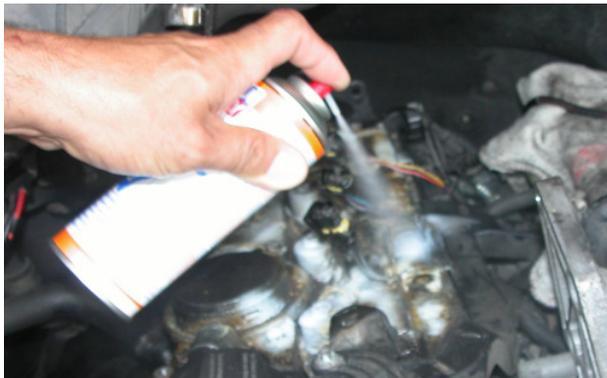
Alle Teile gründlich mit Dichtungsentferner einsprühen und einwirken lassen.

Nun die verkockte Oberfläche gründlich mit dem Liqui Moly Dichtungsentferner besprühen. Einwirkzeit 30 Min., ggf. über Nacht. Die Kruste wird so gelöst und stark aufgeweicht. Bei starker Schicht mehrfach mit Schraubenzieher abschaben und wieder einsprühen.

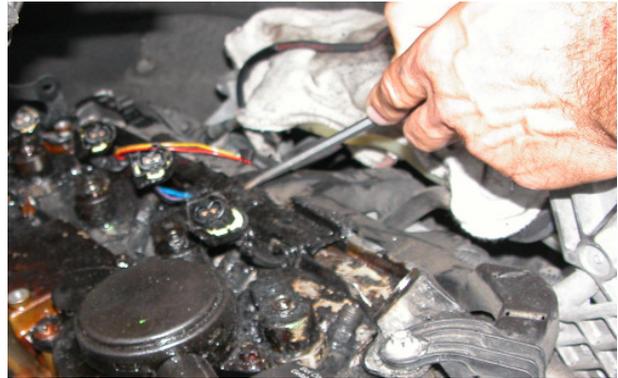
Wiederholt abschaben und erneut einsprühen. Anschließend kräftige Motorwäsche.

Anschließend mit einem kräftigen Hochdruckreiniger den Motor gründlich heiß abwaschen. Die Injektoren können nun problemlos ausgebaut und ebenfalls mit Dichtungsentferner gereinigt werden.

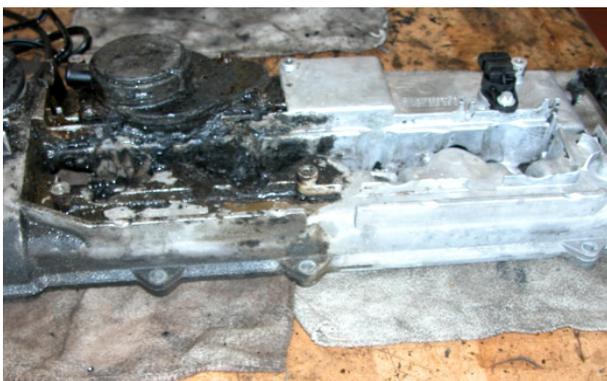
Ausgebauter Ventildeckel. Links ohne Behandlung. Rechts gereinigt mit Dichtungsentferner und Motorwäsche.

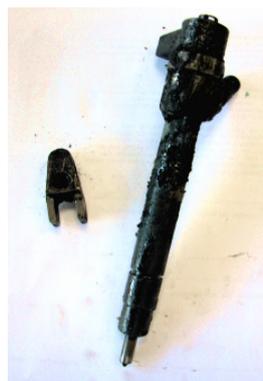
Ausgebauter Injektor mit harten Verkrustungen.

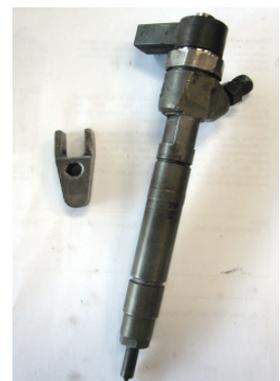
Einsprühen – einwirken lassen – abwaschen – fertig!
